عمارة المسجد الأقصى المبارك

خالد عزب

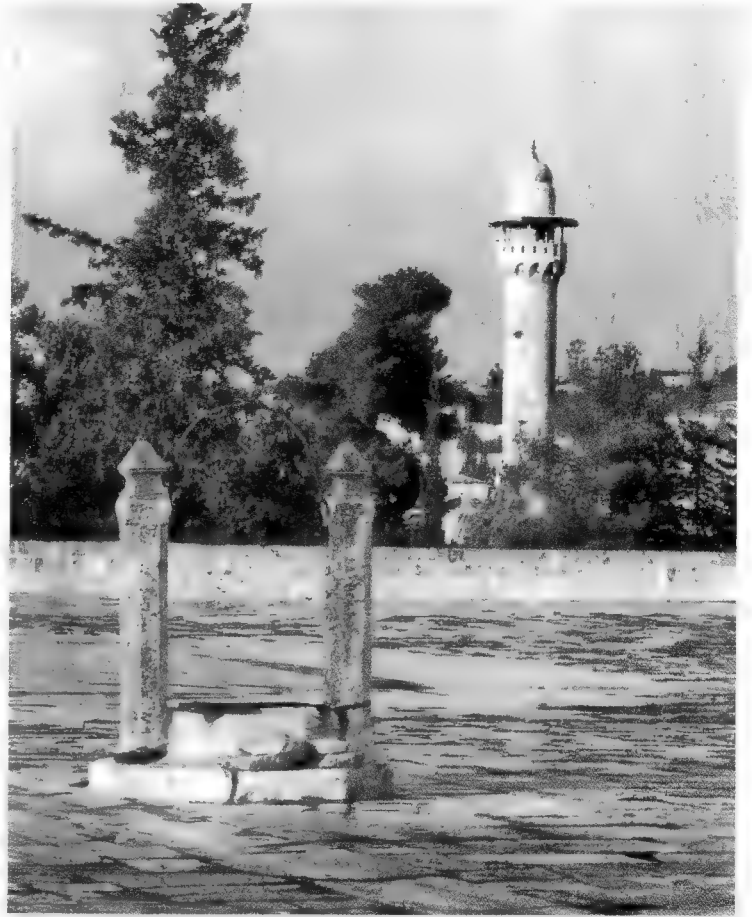
مئذنة باب الأسباط.

أنشأها الأمير سيف الدين قطلوبغا نائب القدس في عام ٧٦٩هـ / ١٣٦٧م، في عهد السلطان الأشرف شعبان بن السلطان حسن، وتقع في الركن الشمالي الشرقي لسور الحرم، وتعرف باسم "المئذنة الصلاحية" ربما لقربها من المدرسة الصلاحية أو بـ "مئذنة بني إسرائيل" لقربها من بركة بني إسرائيل.

تتكون هذه المئذنة من بدن أسطواني حجري مقام على قاعدة مربعة، لها مدخل جنوبي متوج بصفوف من

المقرنصات الحجرية، وينتهي البدن الأسطواني بشرفة مؤذن مستديرة مغطاة بقبة ضحلة.

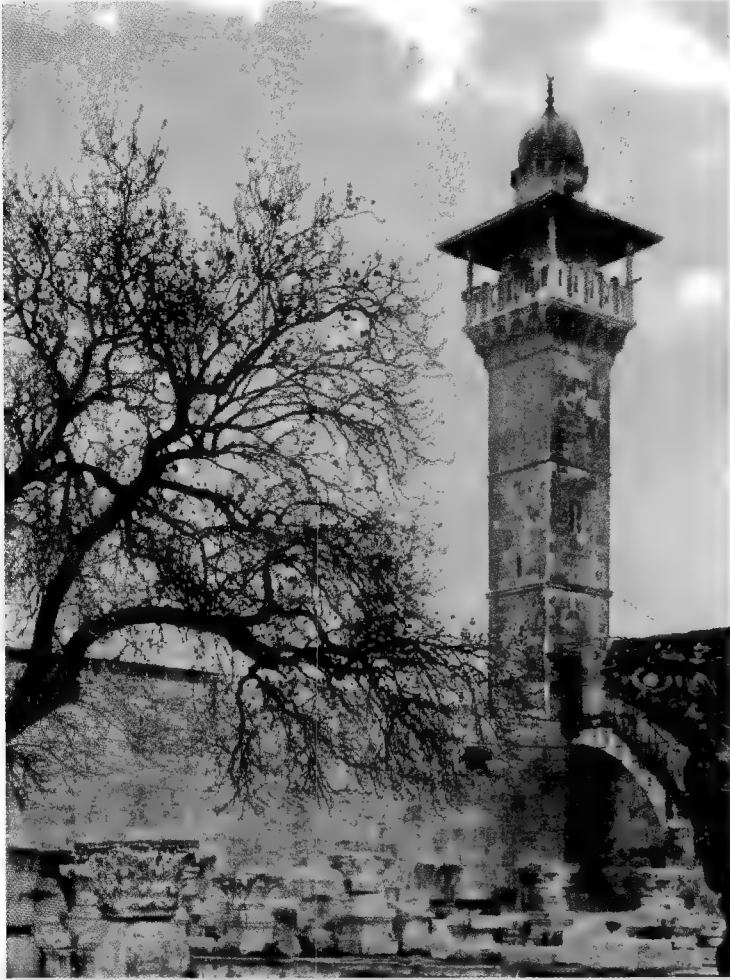
المئذنة الفخرية

تقع في الزاوية الجنوبية الغربية للحرم القدسي، أنشأها القاضي شرف الدين عبد الرحمن بن الصاحب الوزير فخر الدين الخليلي في عام ٦٧٧هـ / ١٢٧٨م، وهي

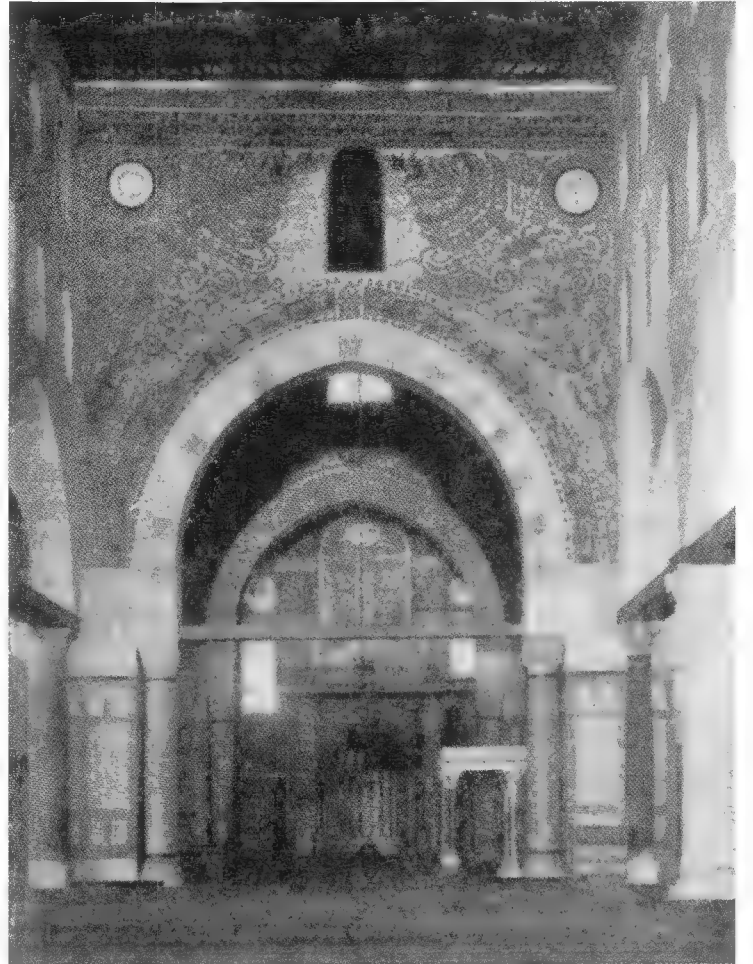
الواجهة الشمالية للقبة المرصعة بالفسيخاء وقد تم تجديدها في الدور الأول من الإصلاحات الحديثة

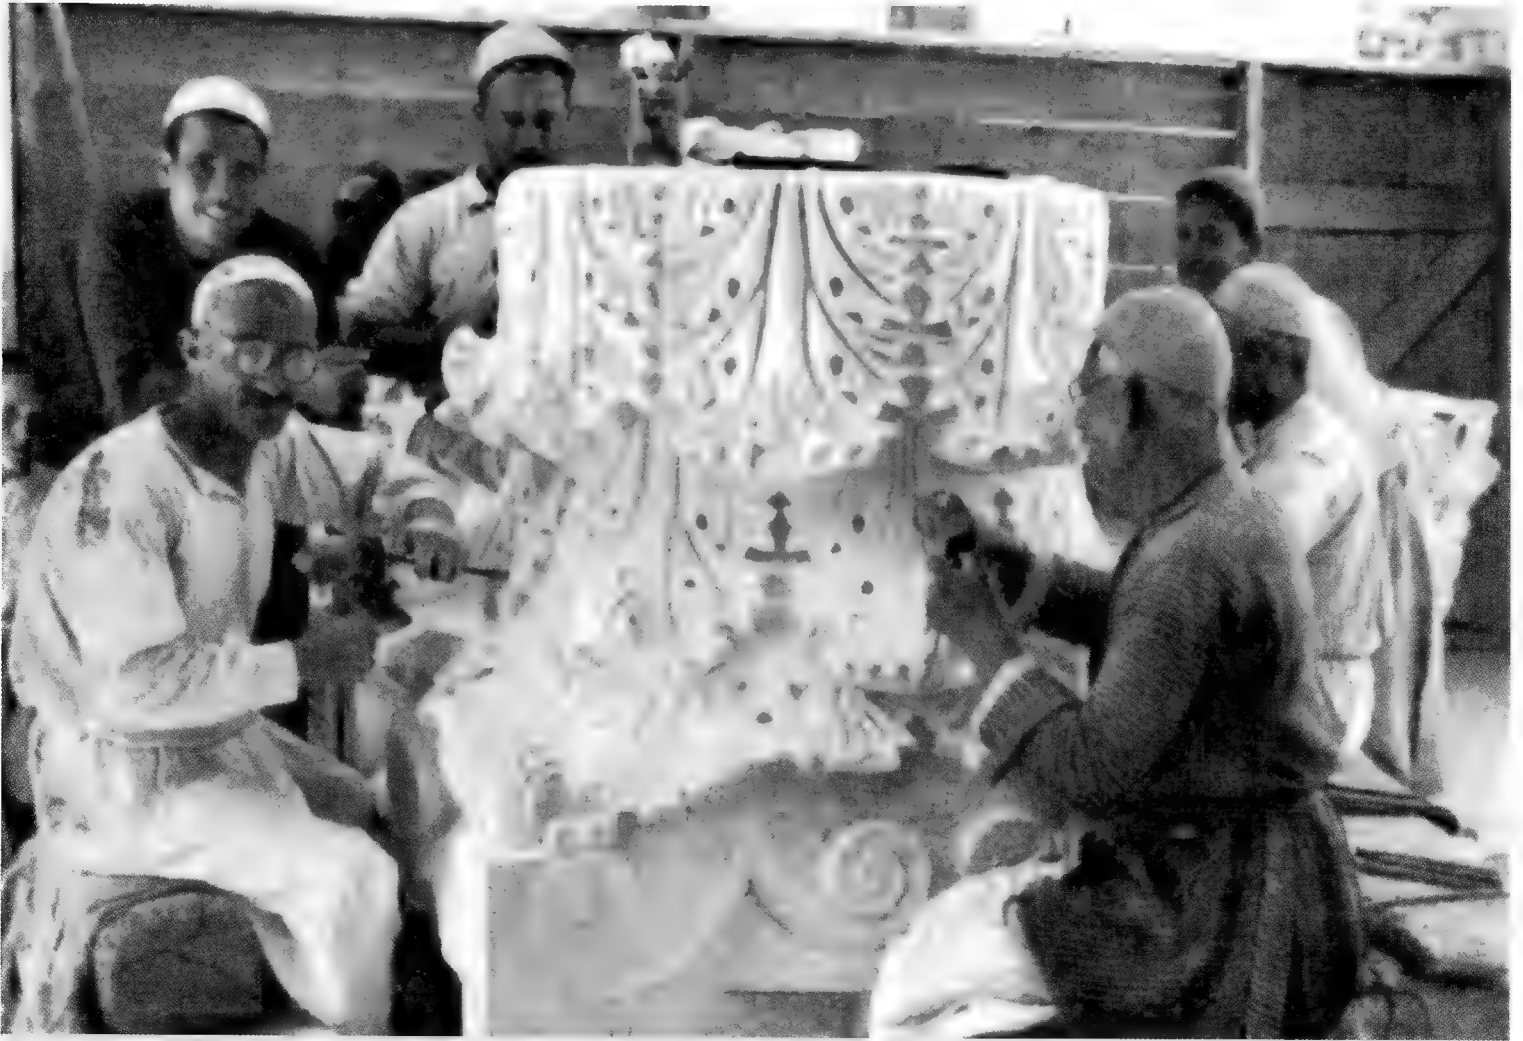
النحاتون العرب ينحتون أحد تيجان الأعمدة الجديدة في المسجد الأقصى المبارك

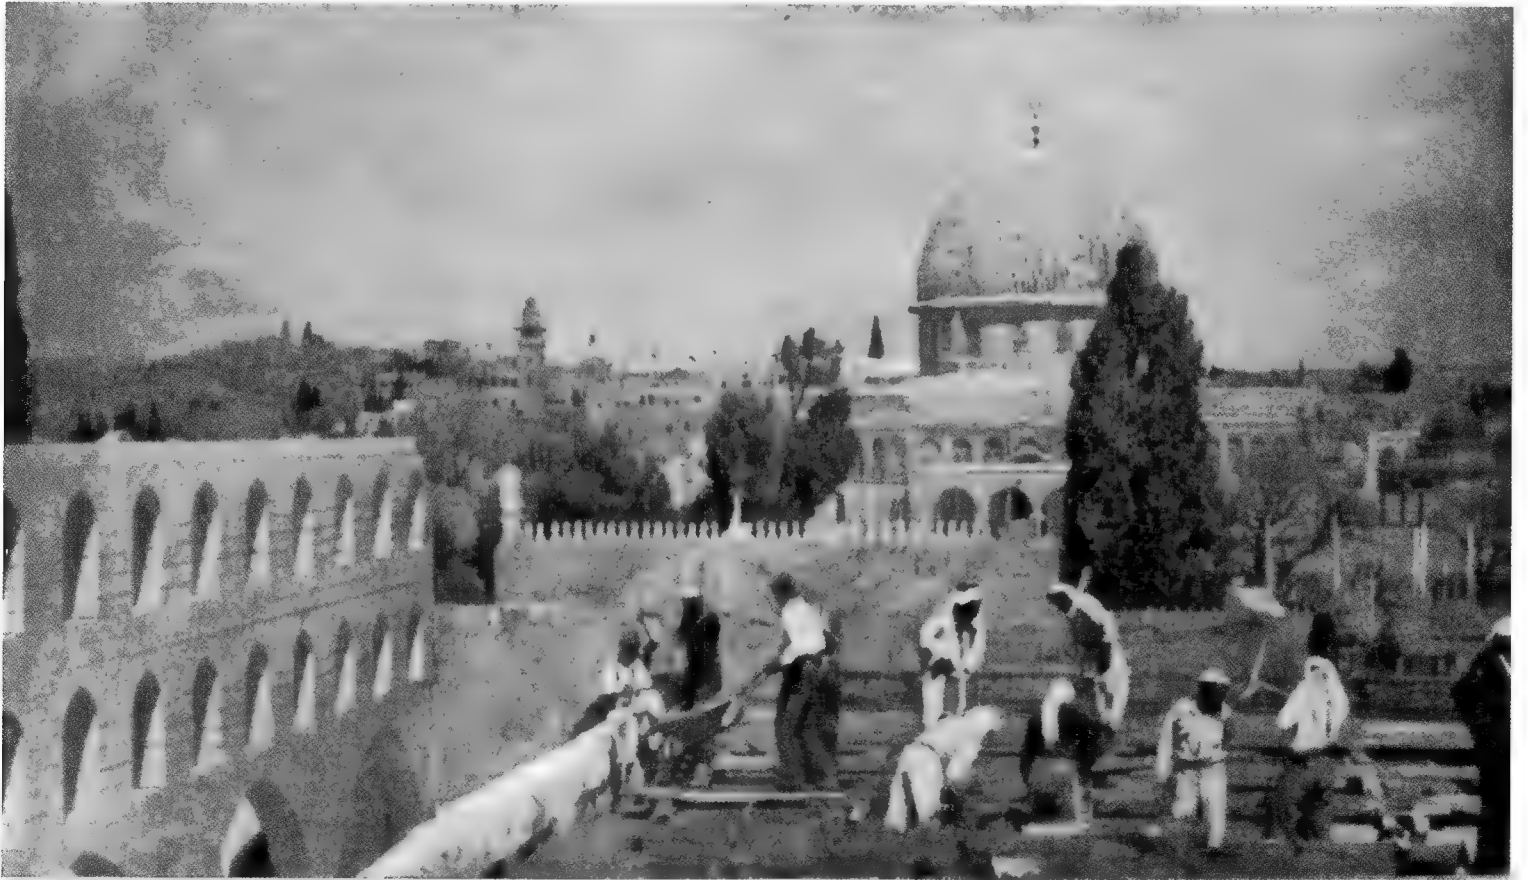
إصلاح السقف وانهماك العمال به

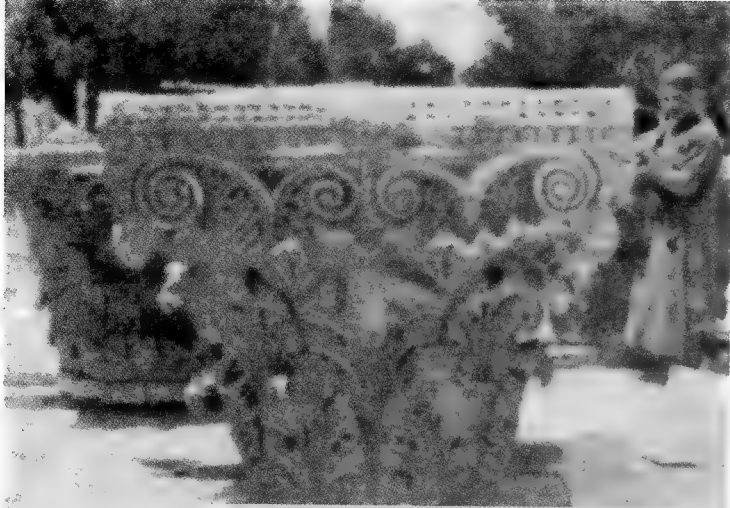
أحد تيجان الأعمدة الرخامية الجديدة
